Bilddokument:
Zustand Egerische Brücke, Mühlwand

September/Oktober 2008

Lutz Eckner, Reichenbach

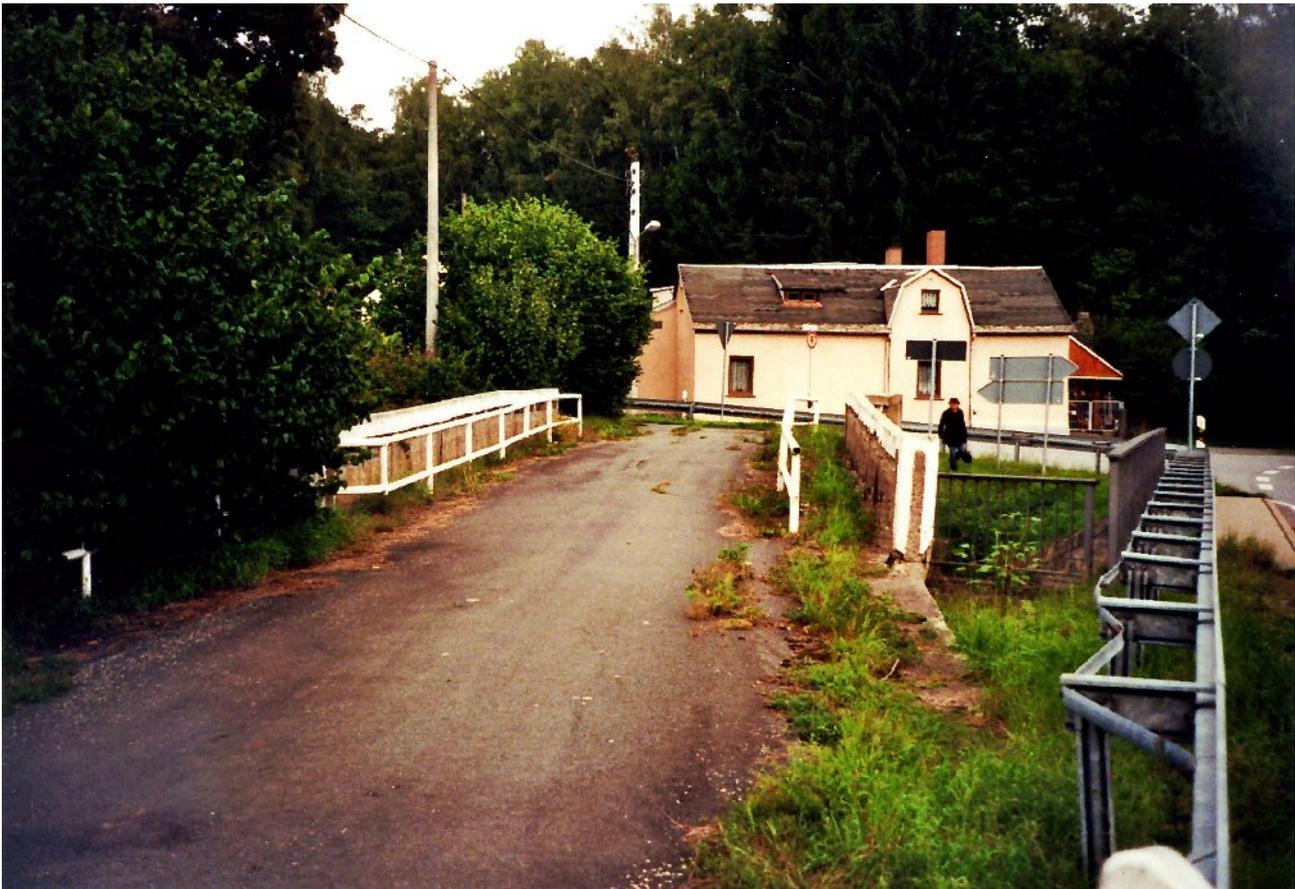
Bild Nr.: 01

Ansicht der Brücke aus Richtung Buchwald.

Die Brücke ist derzeit für Fußgänger begehbar.
Die asphaltierte Fahrbahn ist mit einem Rohrgeländer von der baufälligen Betonbrüstung abgegrenzt.

Rechts die um 1985 erbaute neue Brücke.

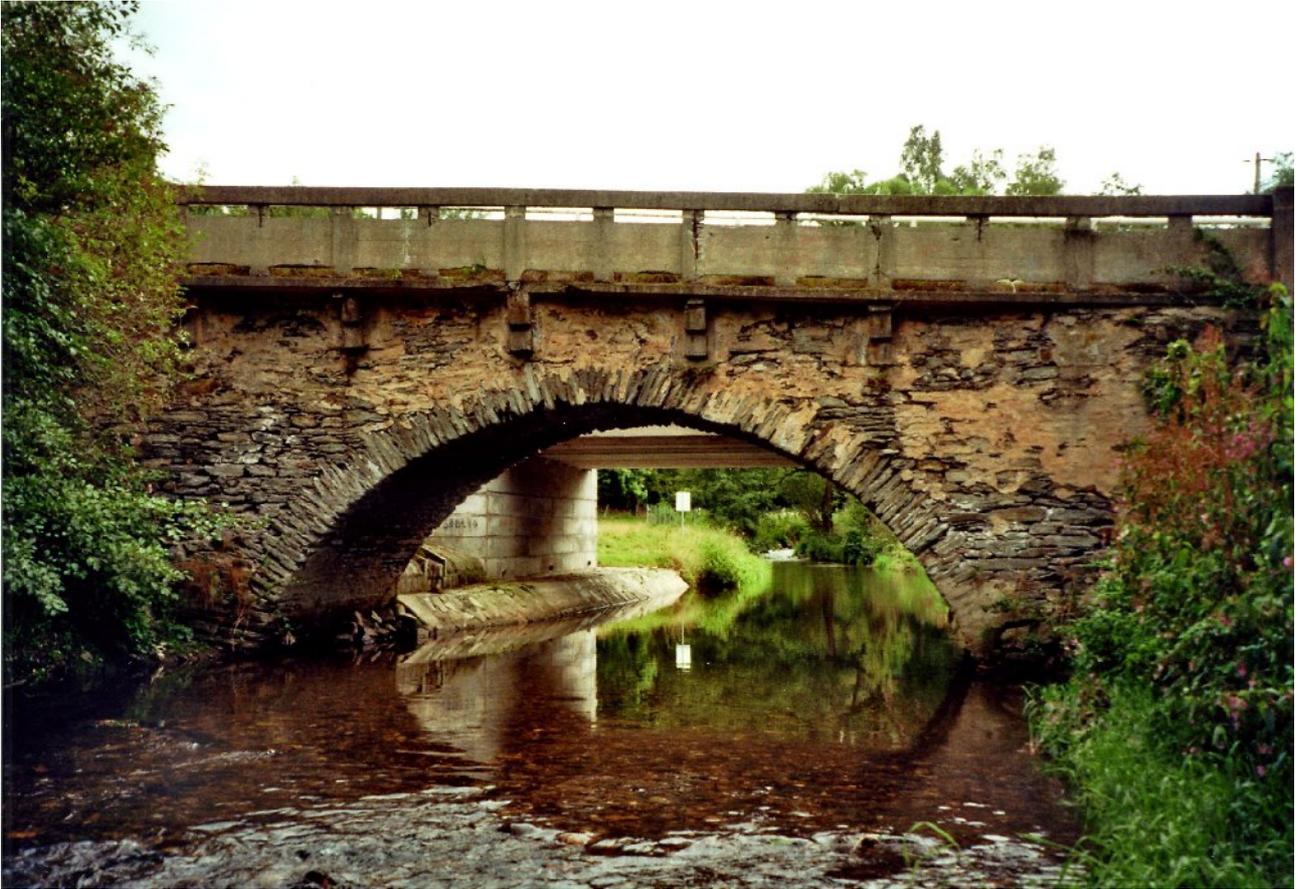
Bild Nr.: 02

Gesamtansicht der Brücke aus Richtung Mylau (flussaufwärts).

Unmittelbar hinter der Egerischen Brücke die Betonbrücke.

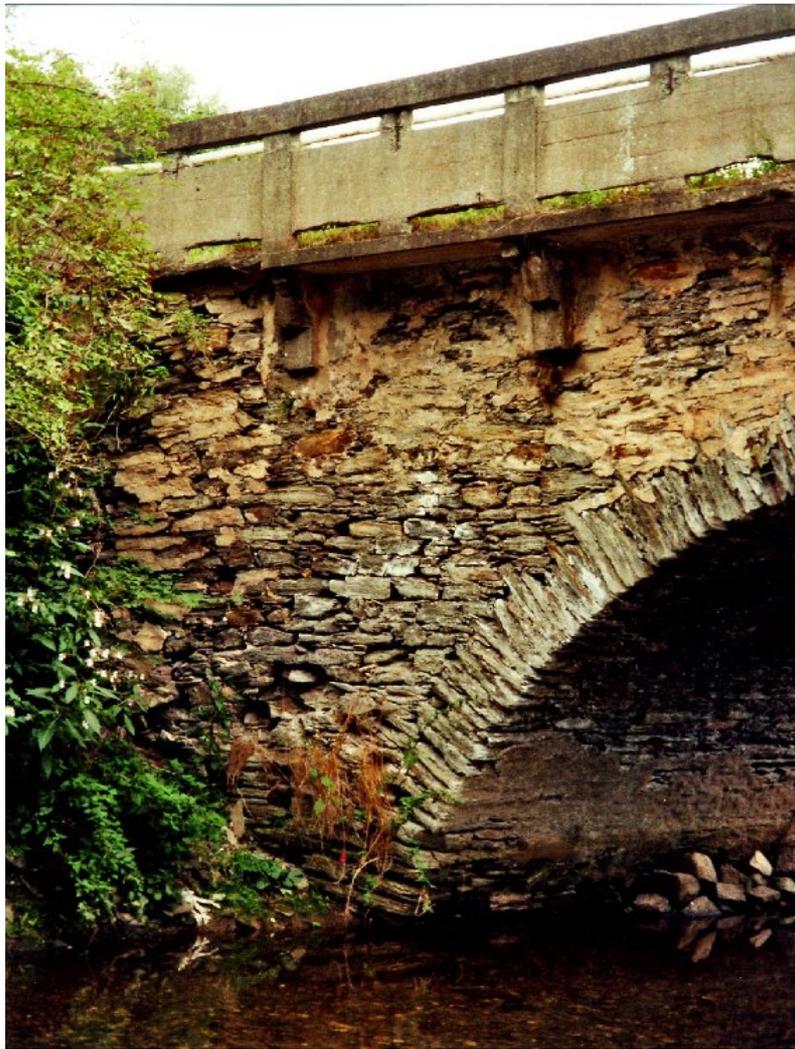
Bild Nr.: 04

Details des nördlichen Kämpfers/Widerlagers aus Richtung Mylau gesehen.

Bis auf wenige ausgefallene Steine erscheint das Mauerwerk intakt.

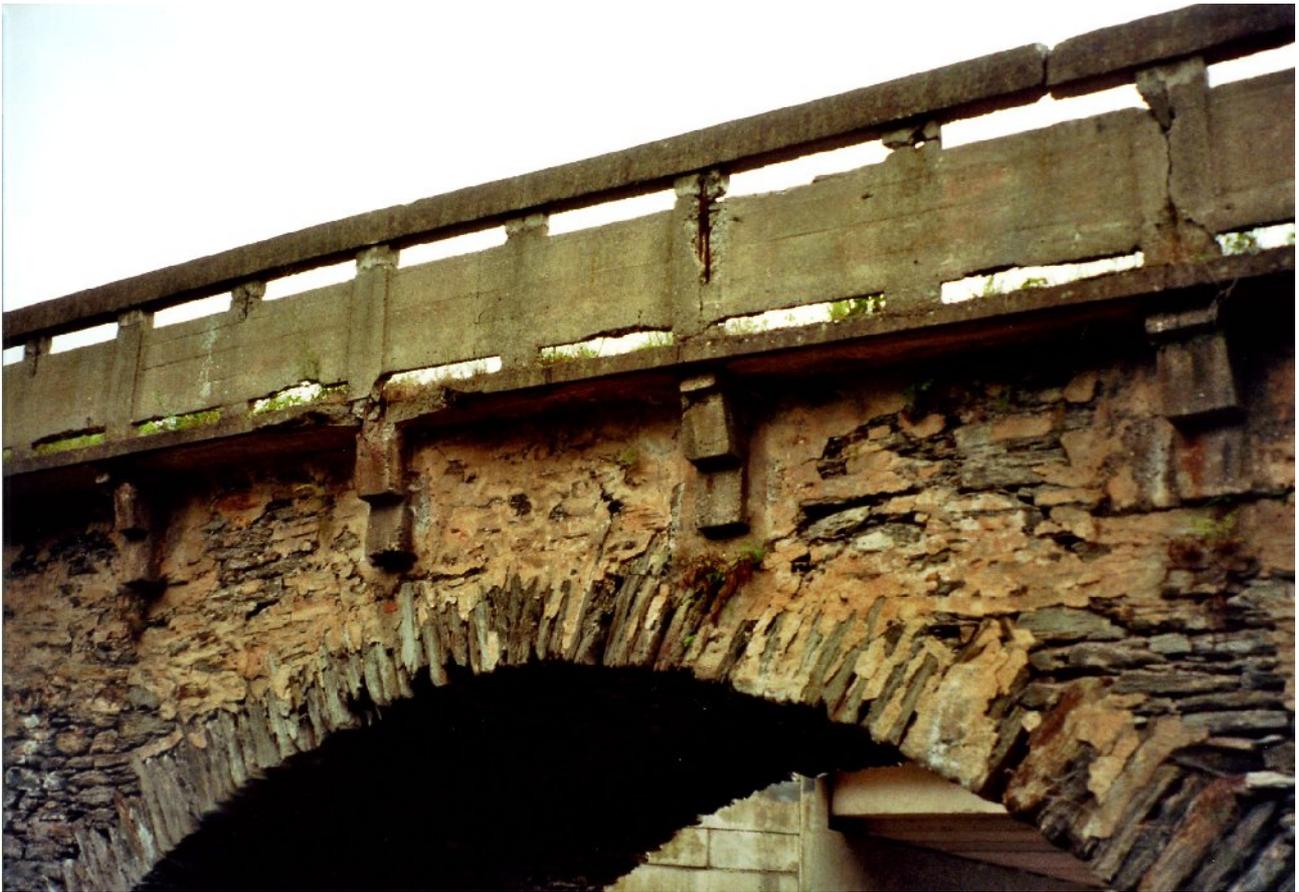
Bild Nr.: 06

Ansicht des Bogenscheitels aus Richtung Mylau gesehen.

Einzelne Bogensteine sind verwittert und teilweise ausgebrochen, die Drucklinie scheint aber stabil zu sein.

Man erkennt weiter Reste von Putz, den Ansatz der Betonbrüstung und einer kurzen Fahrbahnverbreiterung.

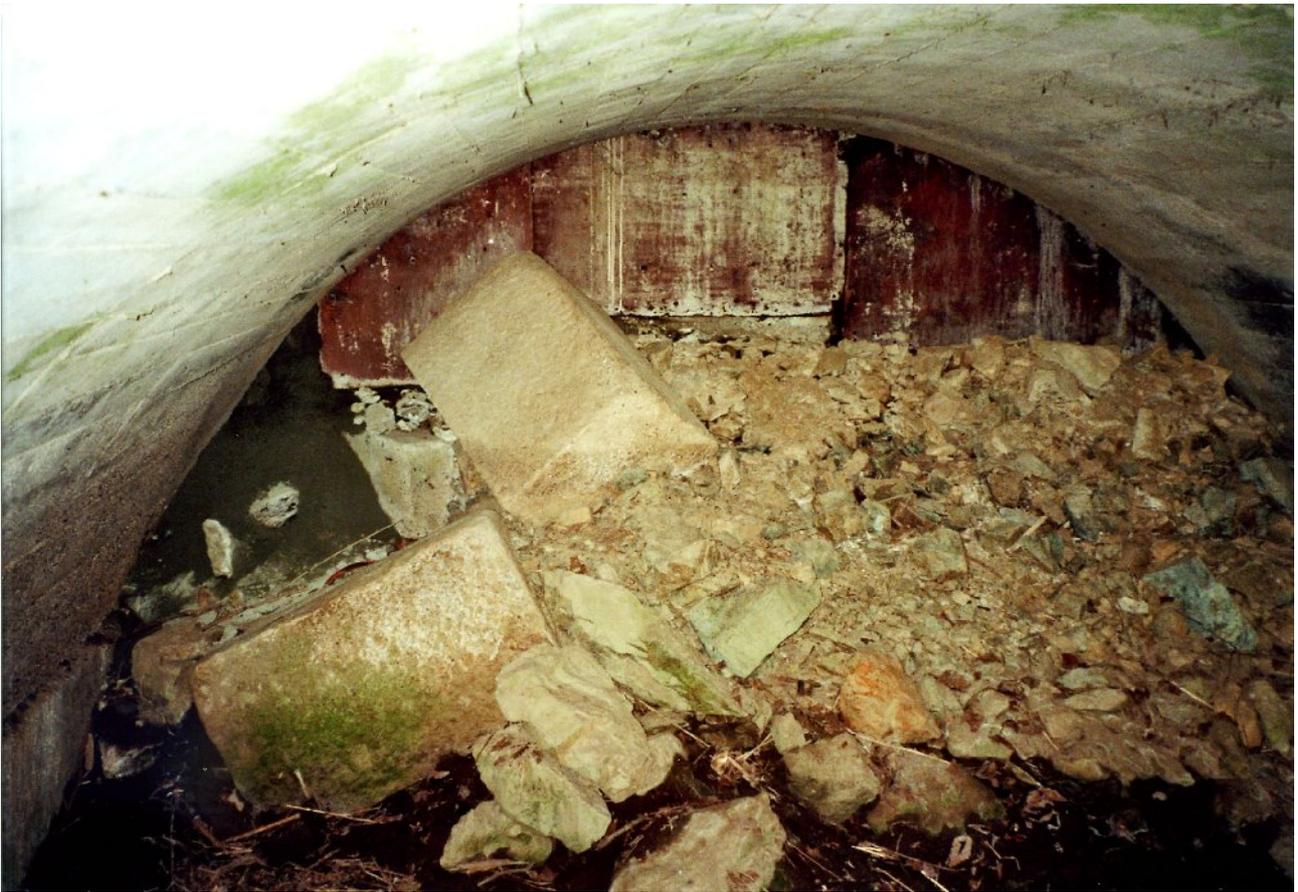
Bild Nr.: 08

Innenansicht des kleinen Brückenbogens aus Richtung Mylau gesehen.

Der Bogen ist betonierte, man erkennt die Abdrücke der Schalung. Die Nordseite ist heute verbaut, d.h. der Bogen ist derzeit blind. Die durchgängige und massive Bauart zeigt, dass er ursprünglich für einen Wasserdurchlass (Hochwasser? Einleitung Mühlgraben?) vorgesehen war.

Bei den beiden großen Quadern im Schutt (Granit, eine Kante leicht angerundet) handelt es sich wahrscheinlich um original Bordsteine der Chaussee, wie sie auch noch oberhalb der Brücke in Richtung Alaunwerk zu finden sind (Bild 19).

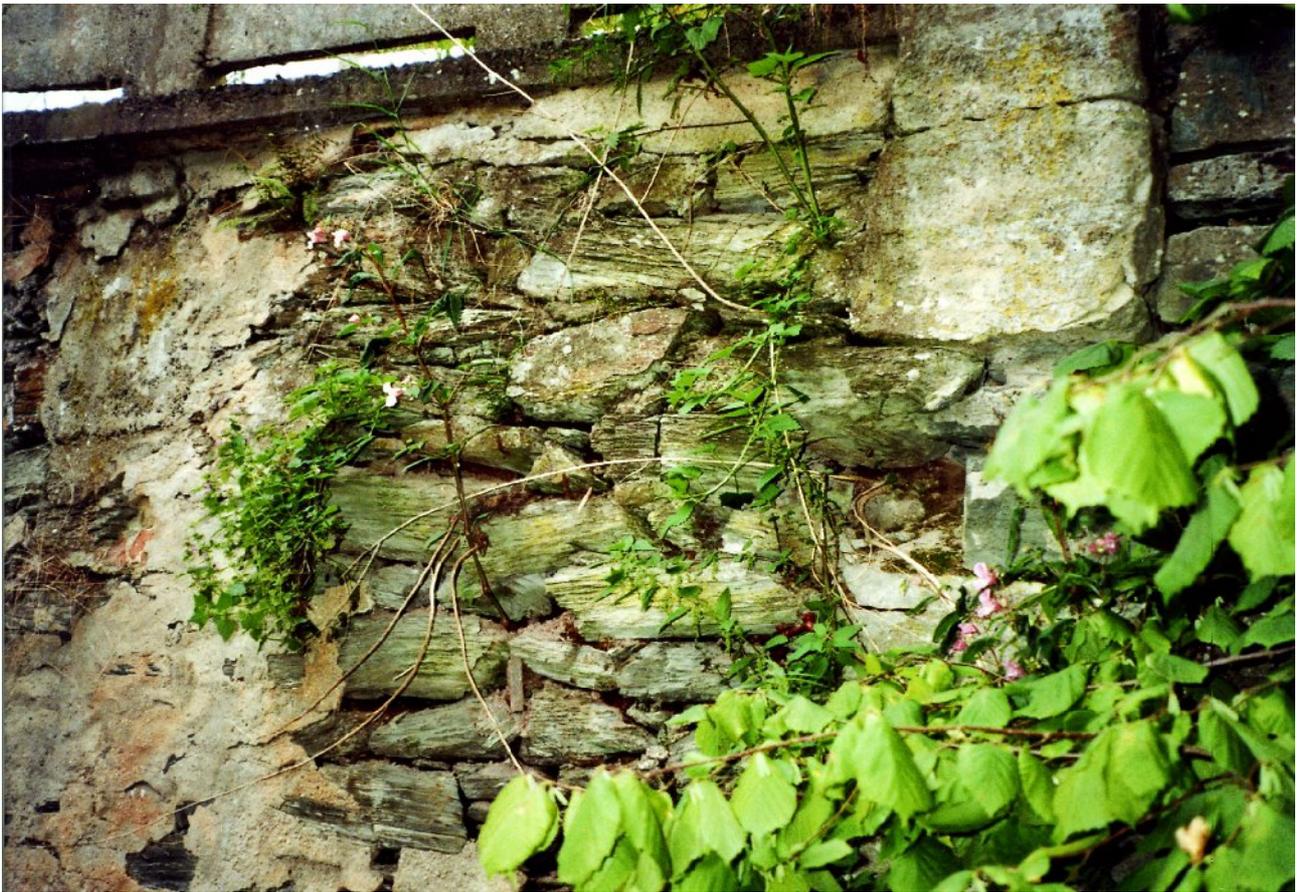
Bild Nr.: 10

Mauerwerksdetails.

Bei dem Bruchstein-Material handelt es sich wahrscheinlich um witterungsempfindlichen Phycodenschiefer. Wahrscheinlich wurden die Bruchsteine zwar nicht der allernächsten Umgebung (dort Schwarz- und Lederschiefer), so doch näheren entnommen.

Aus demselben Gestein und in derselben Bauweise wurde wahrscheinlich auch die 1799 neu erbaute und 1827 abgerissene Siedeanlage des Alaunwerkes errichtet.

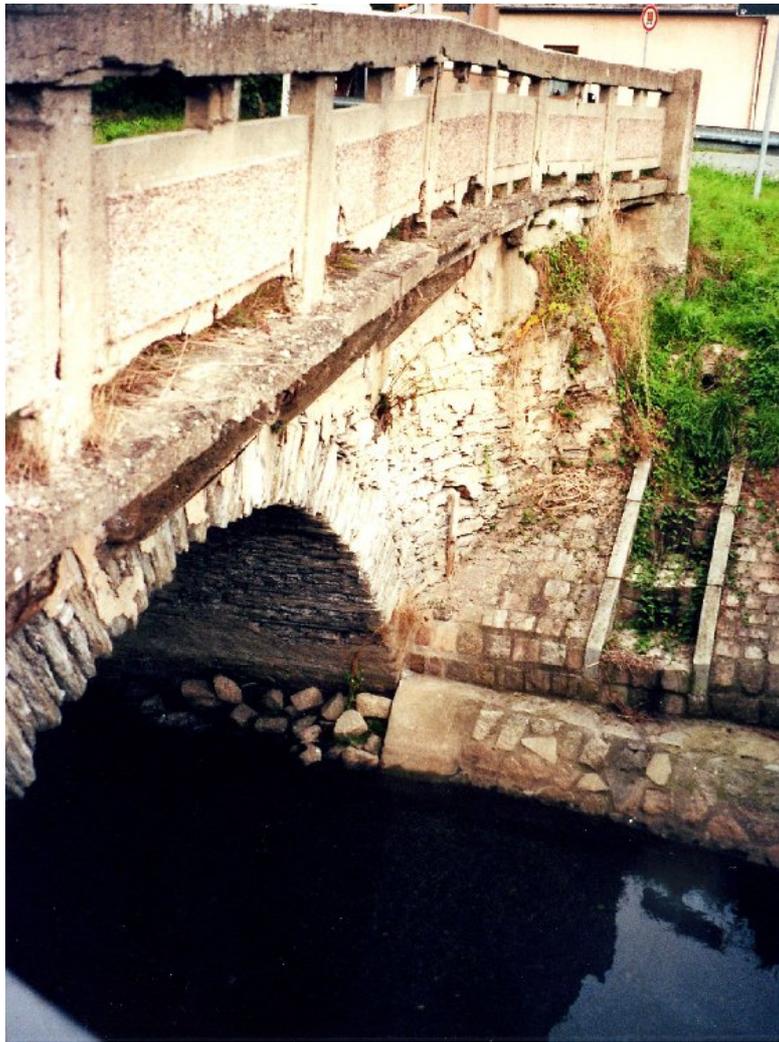
Bild Nr.: 11

Ansicht der östlichen Seite aus Richtung Buchwald.

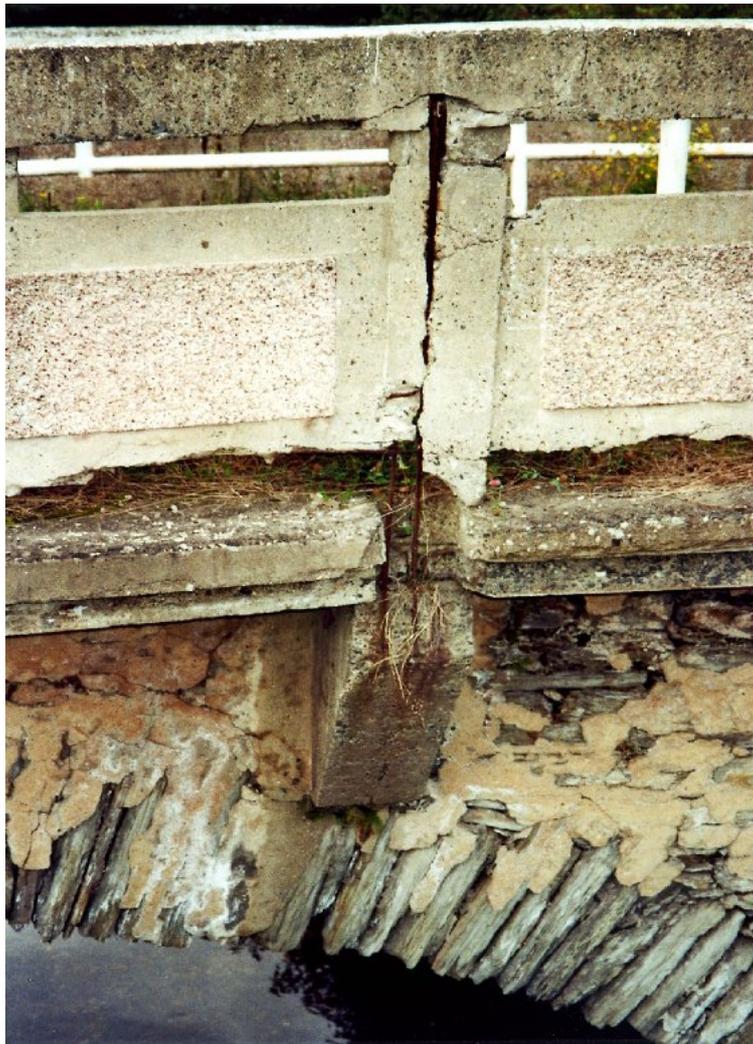
Bild Nr.: 14

Detail der Abstützung der Betonbrüstung und
 Fahrbahnverbreiterung.

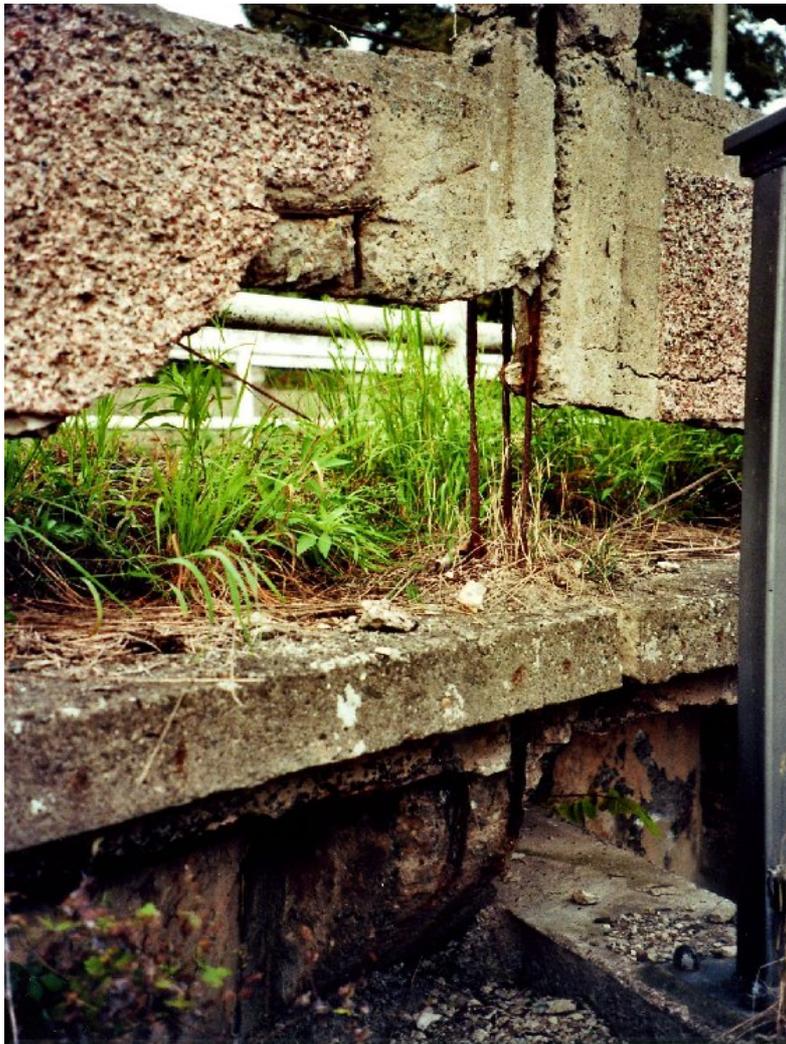
Bild Nr.: 15

Detail und Schadensbild einer Brüstungskonsole.

Man erkennt die nach unten in die Brücke eingeführte Stahlbewehrung, über die die Konsole bzw. Stütze angegossen wurde.

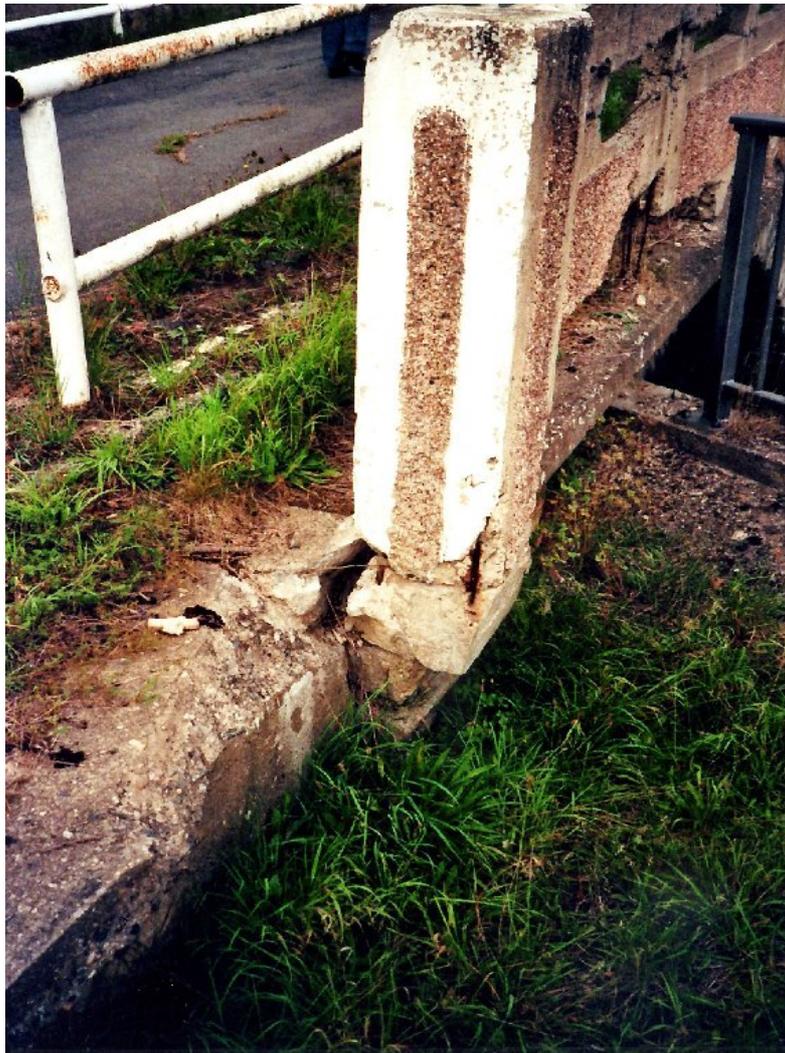
Bild Nr.: 17

Detail und Schadensbild an der Brüstung..

Man erkennt die hinter dem Rohrgeländer ca. 20 cm höher liegende Asphaltdecke der Fahrbahn.

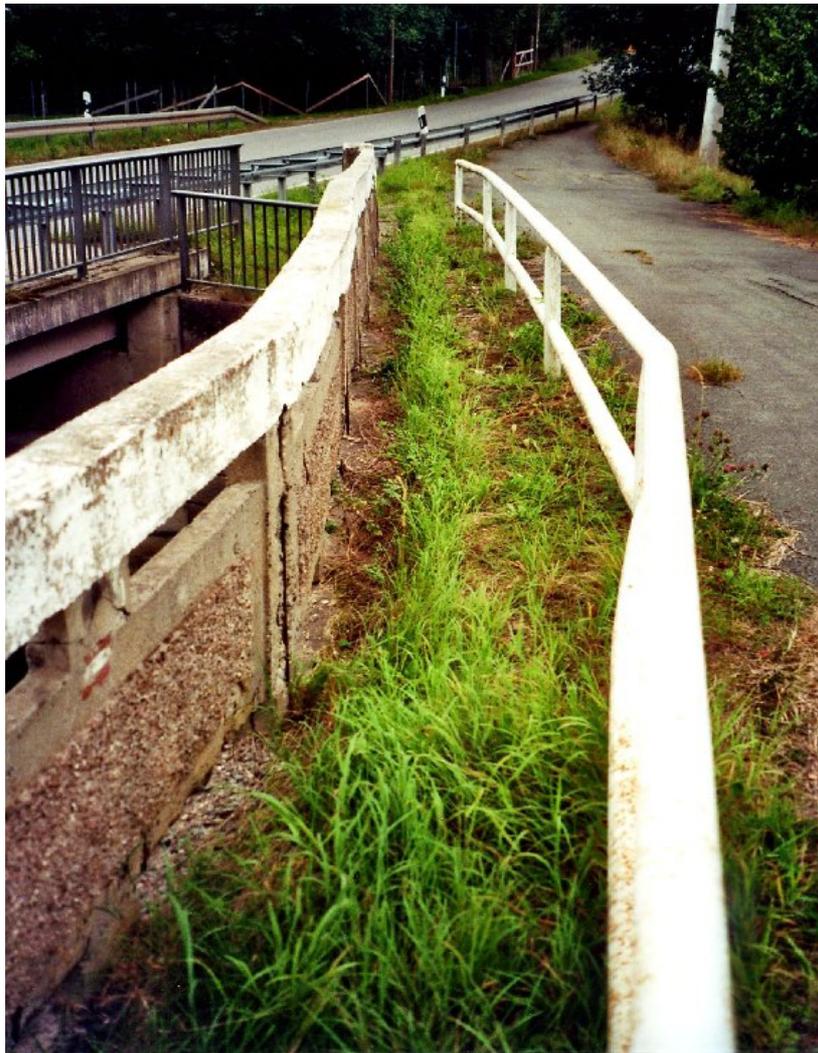
Bild Nr.: 18

Blick über die Ostseite der Brücke aus Richtung Alaunwerk. Zwischen Brüstungsebene und Fahrbahn besteht ein Höhenunterschied von ca. 20 cm (mehrfacher Asphaltauftrag).

Das Rohrgeländer markiert auch ungefähr die tatsächliche Breite der Brücke.

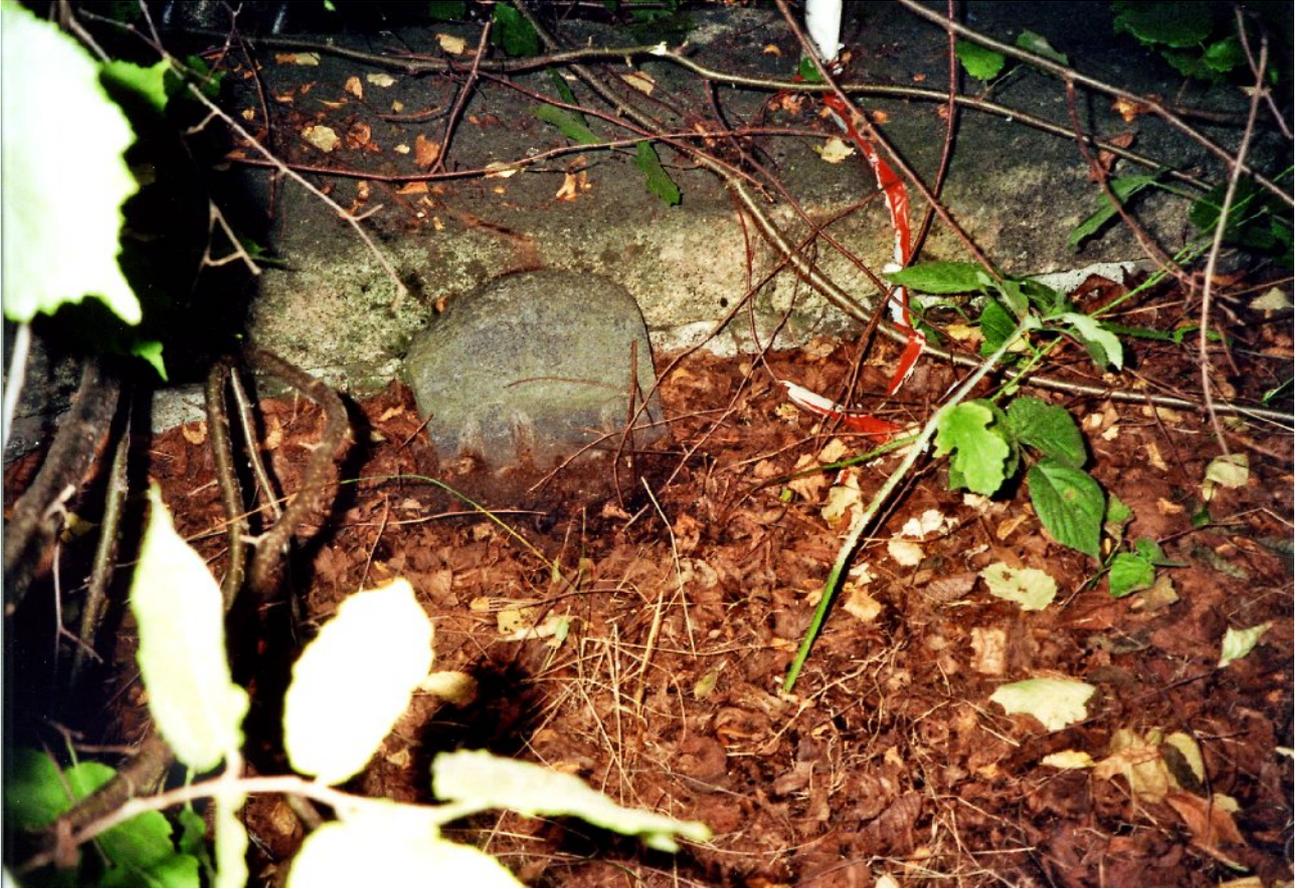
Bild Nr.: 19

Chausseestein mit der Angabe 0,0, zur Zeit unter dichtem Buschwerk verborgen. Zwei weitere Steine mit den Angaben 0,5 und 1,0 (km-Angaben?) wurden wenige hundert Meter in Richtung Buchwald in einem Straßengraben gefunden. Deren verbleib ist unklar. Die Bordsteine hinter dem Chaussee-Stein bilden einen abgewinkelten Bogen von der Brücke in Richtung Alaunwerk. Dieser ausladende Bogen ist auch auf einem Riss aus dem Jahr 1818 zu sehen (unten) und sollte erhalten werden. Ein Stich von 1836 zeigt hinter diesen Bogen eine Chaussee-Einnahme.

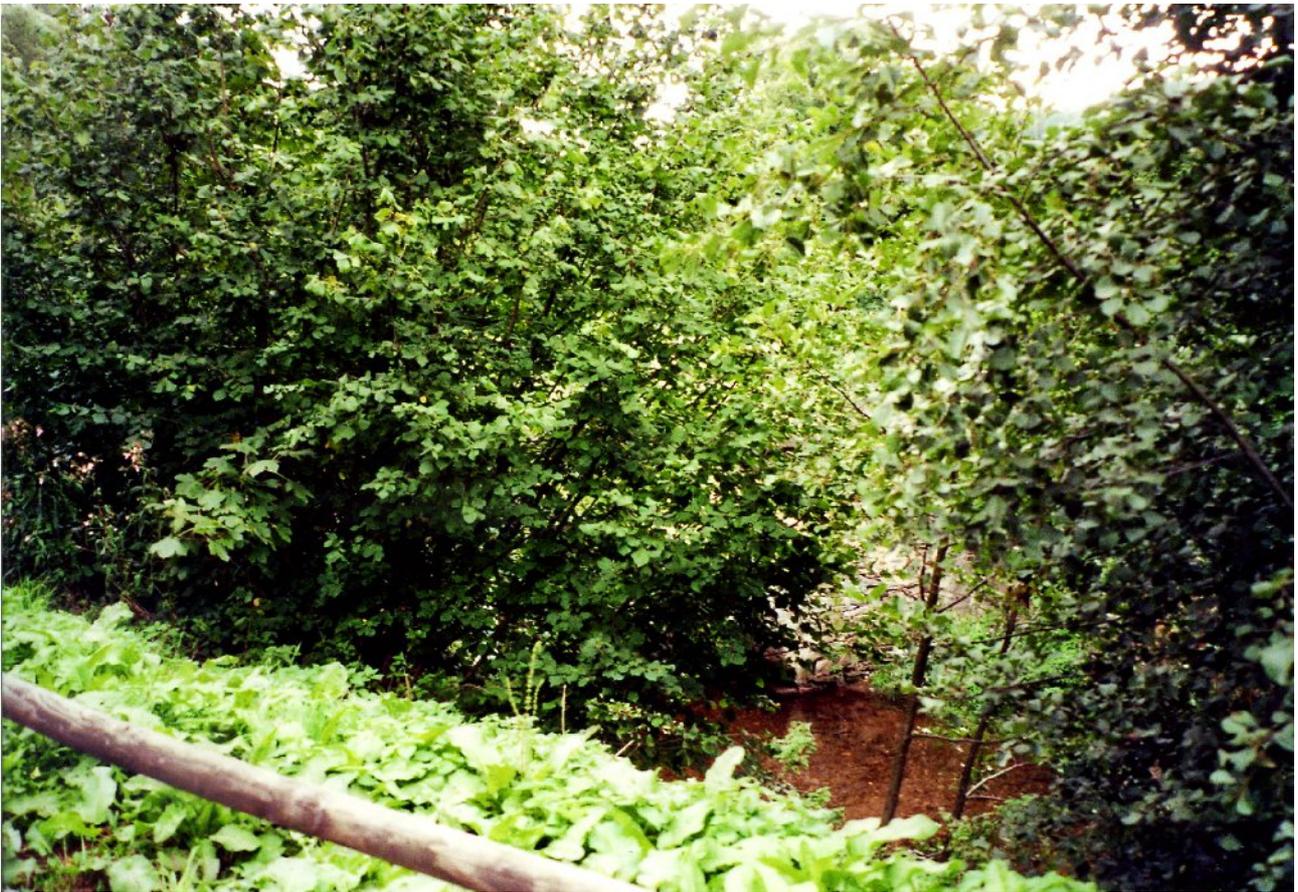
Bild Nr.: 20

Die beste Sicht auf die gesamte unverbaute Westseite der Brücke würde sich vom Park- und Rastplatz des Alaunwerkes ergeben. Dazu müsste das Buschwerk dazwischen entfernt werden (auf beiden Uferseiten).

Hier stand bis 2004 noch das Gasthaus „Zum Alaunwerk“. Heute befinden sich an dieser Stelle bereits touristische Erklärungstafeln. Auf ähnliche Weise könnte auch die Brücke dokumentiert werden.

Der Platz wird vom Alaunwerks-Verein gepflegt.
