Bilddokument:
Zustand Egerische Brücke, Mühlwand

September/Oktober 2008

Lutz Eckner, Reichenbach

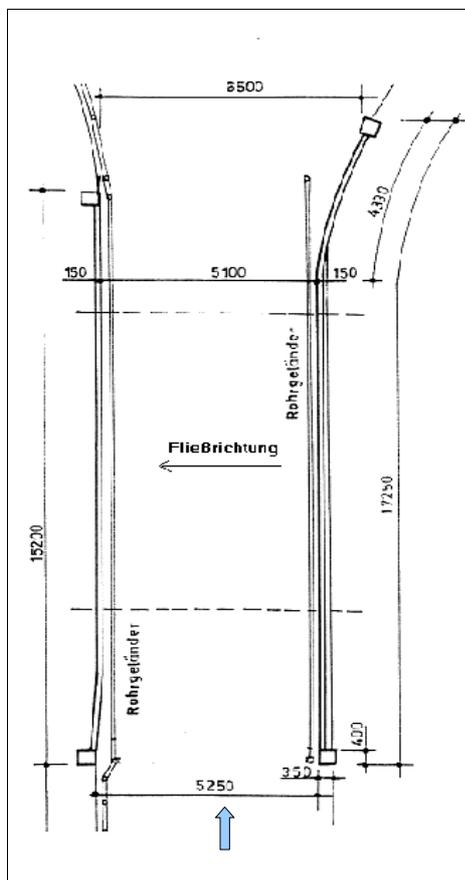
Bild Nr.: 01

Ansicht der Brücke aus Richtung Buchwald.

Die Brücke ist derzeit für Fußgänger begehbar.
Die asphaltierte Fahrbahn ist mit einem Rohrgeländer von der baufälligen Betonbrüstung abgegrenzt.

Rechts die um 1985 erbaute neue Brücke.

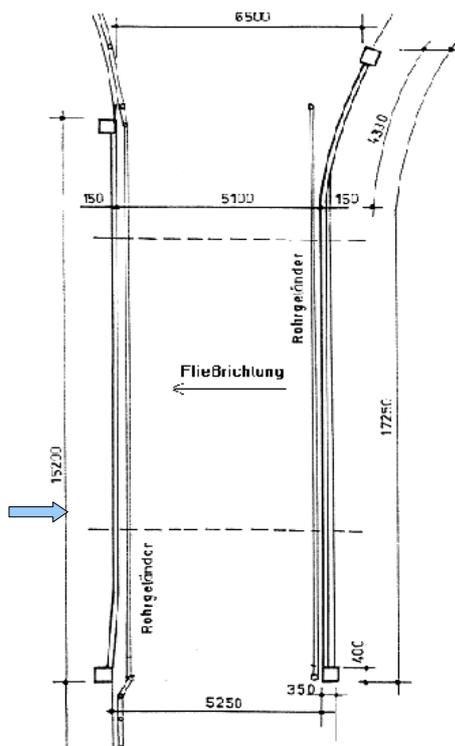
Bild Nr.: 02

Gesamtansicht der Brücke aus Richtung Mylau (flussaufwärts).

Unmittelbar hinter der Egerischen Brücke die Betonbrücke.

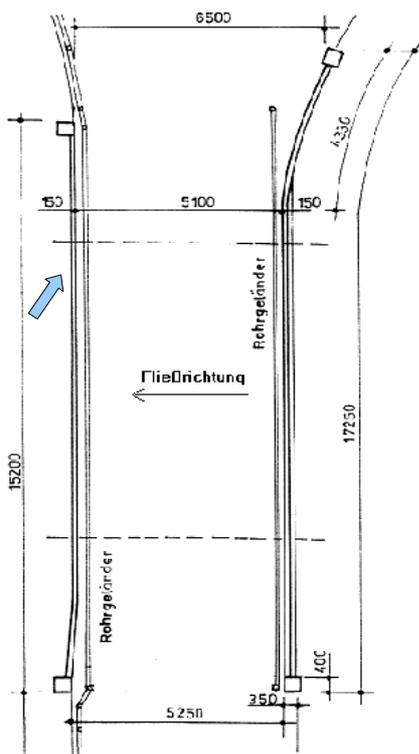
Bild Nr.: 04

Details des nördlichen Kämpfers/Widerlagers aus Richtung Mylau gesehen.

Bis auf wenige ausgefallene Steine erscheint das Mauerwerk intakt.

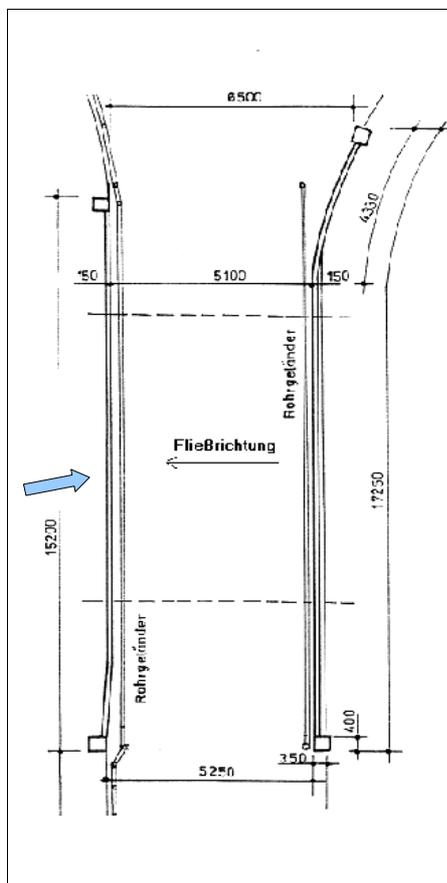
Bild Nr.: 06

Ansicht des Bogenscheitels aus Richtung Mylau gesehen.

Einzelne Bogensteine sind verwittert und teilweise ausgebrochen, die Drucklinie scheint aber stabil zu sein.

Man erkennt weiter Reste von Putz, den Ansatz der Betonbrüstung und einer kurzen Fahrbahnverbreiterung.

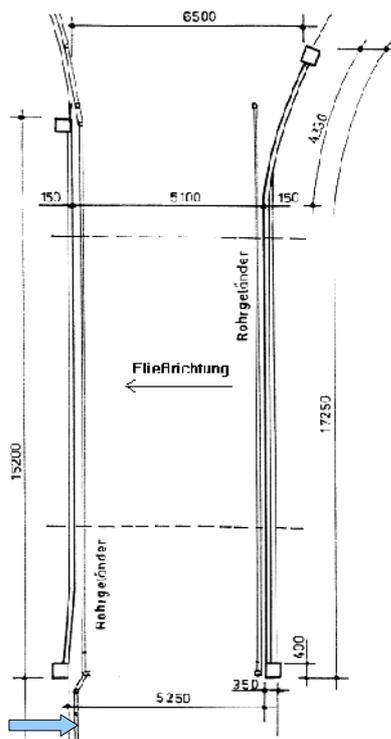
Bild Nr.: 08

Innenansicht des kleinen Brückenbogens aus Richtung Mylau gesehen.

Der Bogen ist betonierte, man erkennt die Abdrücke der Schalung. Die Nordseite ist heute verbaut, d.h. der Bogen ist derzeit blind. Die durchgängige und massive Bauart zeigt, dass er ursprünglich für einen Wasserdurchlass (Hochwasser? Einleitung Mühlgraben?) vorgesehen war.

Bei den beiden großen Quadern im Schutt (Granit, eine Kante leicht angerundet) handelt es sich wahrscheinlich um original Bordsteine der Chaussee, wie sie auch noch oberhalb der Brücke in Richtung Alaunwerk zu finden sind (Bild 19).

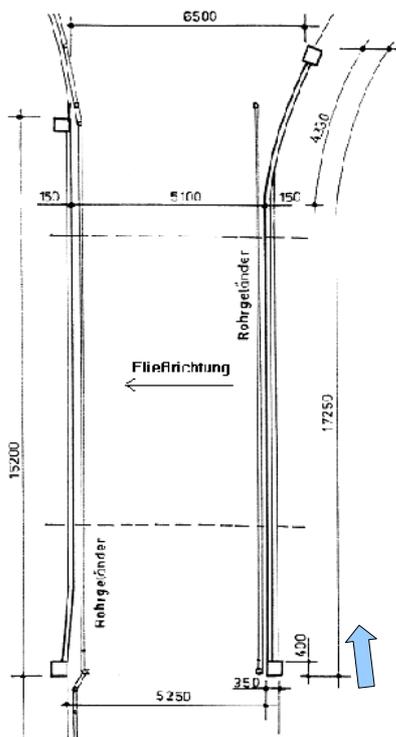
Bild Nr.: 11

Ansicht der östlichen Seite aus Richtung Buchwald.

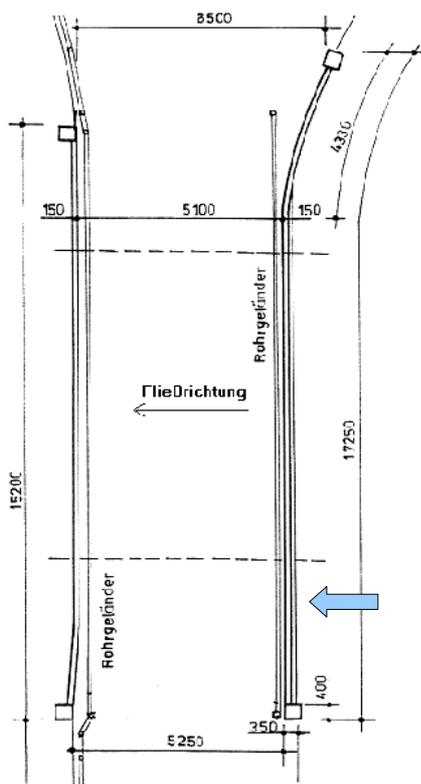
Bild Nr.: 15

Detail und Schadensbild einer Brüstungskonsole.

Man erkennt die nach unten in die Brücke eingeführte Stahlbewehrung, über die die Konsole bzw. Stütze angegossen wurde.

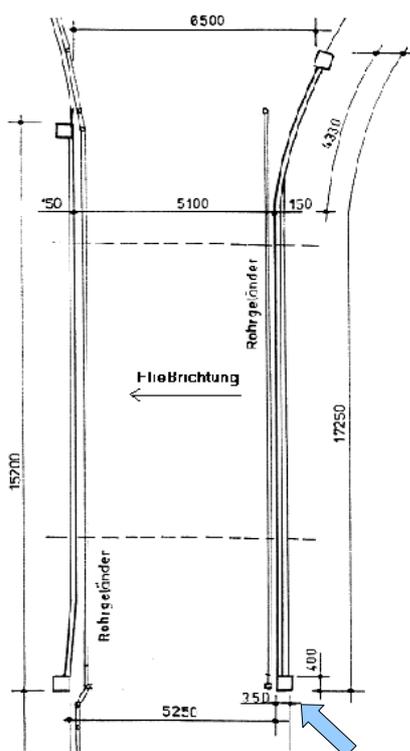
Bild Nr.: 17

Detail und Schadensbild an der Brüstung..

Man erkennt die hinter dem Rohrgeländer ca. 20 cm höher liegende Asphaltdecke der Fahrbahn.

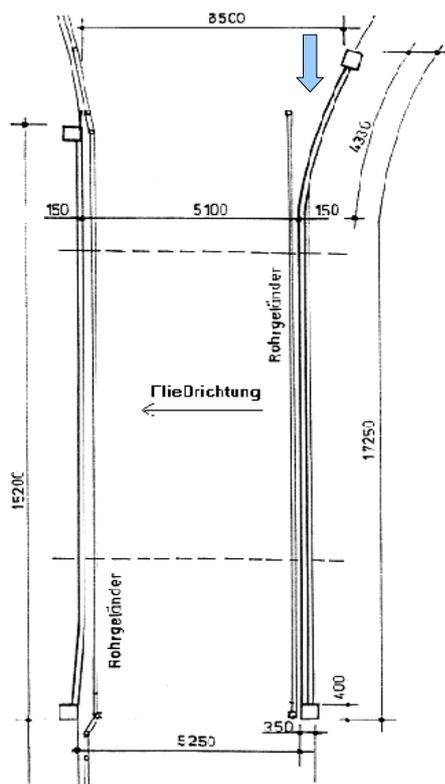
Bild Nr.: 18

Blick über die Ostseite der Brücke aus Richtung Alaunwerk. Zwischen Brüstungsebene und Fahrbahn besteht ein Höhenunterschied von ca. 20 cm (mehrfacher Asphaltauftrag).

Das Rohrgeländer markiert auch ungefähr die tatsächliche Breite der Brücke.
